# Radruż

Cerkiew św. Paraskewy, uznawana za najstarszą w Polsce, pochodzi z końca XVI w. Pierwotnie była prawosławna, od 2. poł. XVII w. unicka. Elementami zespołu cerkiewnego są też: dzwonnica (XVI w.), kamienny mur z bramami i kostnica (XIX w.).

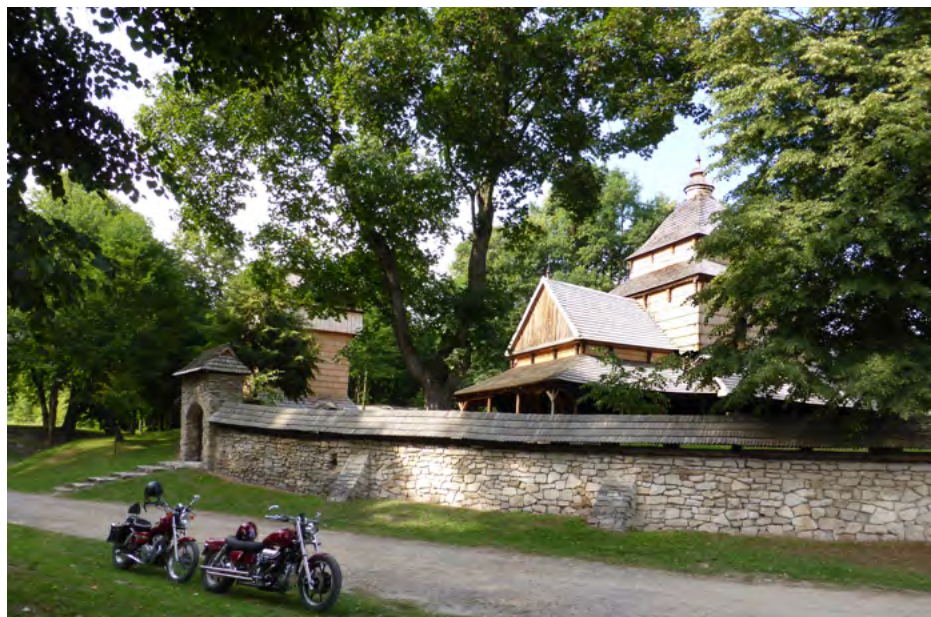
*Elewacja zachodnia i południowa*

To świątynia z drewna jodłowego i dębowego, o konstrukcji zrębowej, na kamiennej podmurówce, orientowana, trójdzielna (wszystkie części są na planach zbliżonych do kwadratów). Nawa jest dwukondygnacyjna, najwyższa i najszersza, zwieńczona czworoboczną kopułą, z gontową pseudolatarnią. Prezbiterium i babiniec mają dachy dwuspadowe, namiotowe. Wejścia znajdują się w zachodniej ścianie babinca i południowej ścianie nawy.

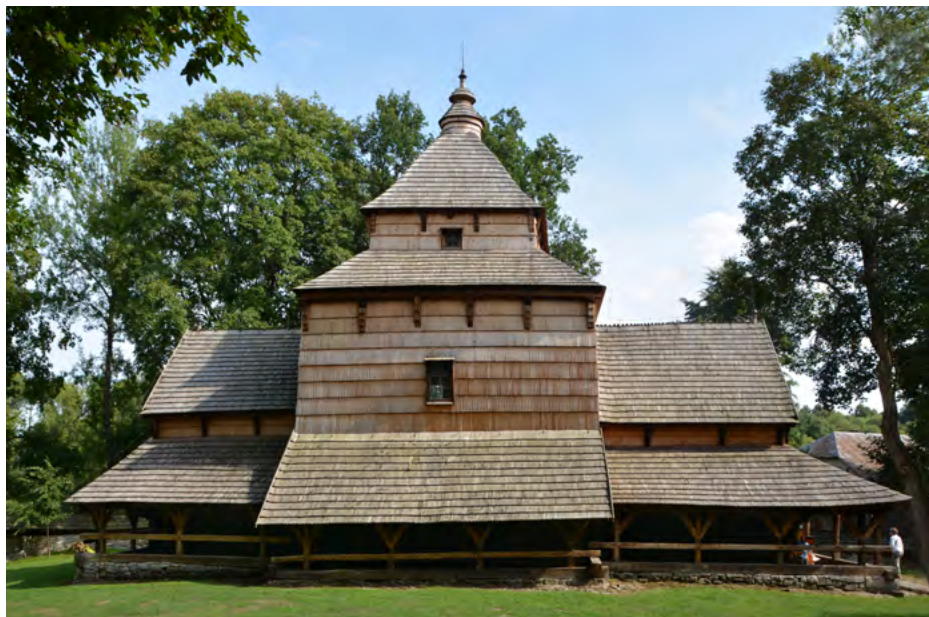
Elewacja północna

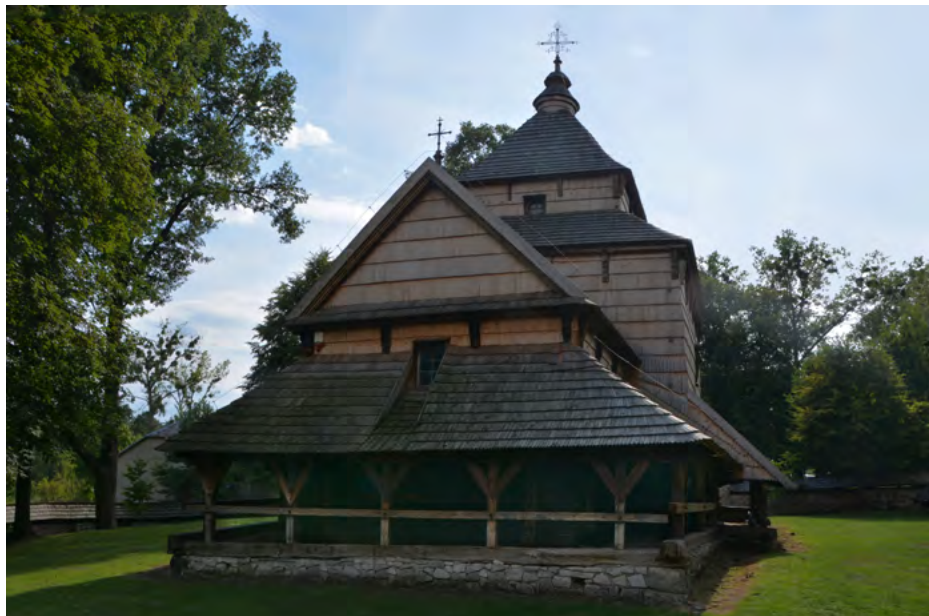
*Elewacja wschodnia*

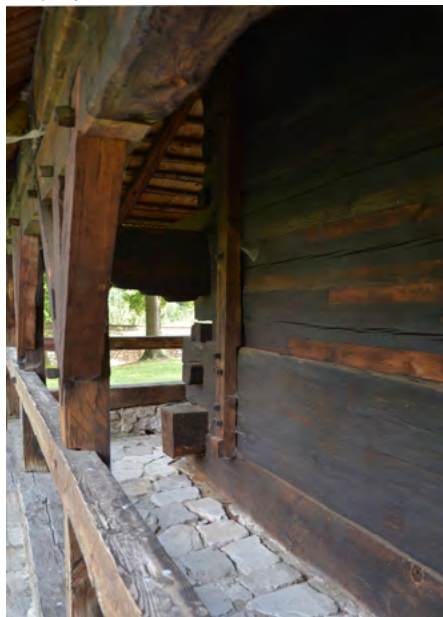
Wokół świątyni są soboty, wsparte na słupach i rysiach. Posadzkę mają z płyt kamiennych, a przy prezbiterium drewnianą.

*Soboty od południa*

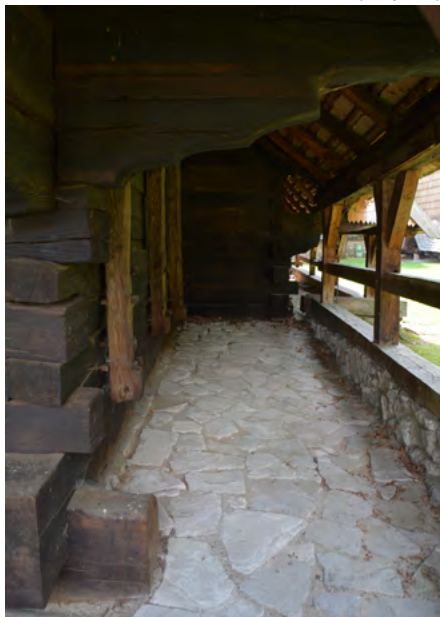
*Soboty od północy*

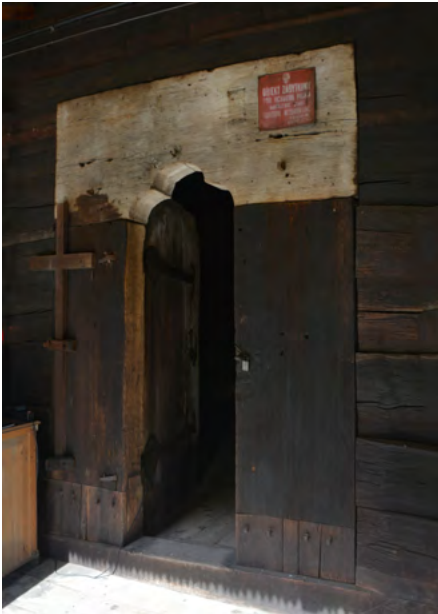
Wejście do kruchty (elewacja zachodnia)

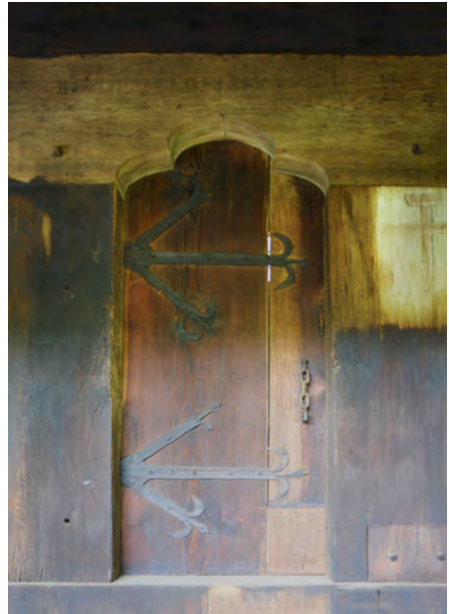
Wejście boczne do nawy (elewacja południowa)

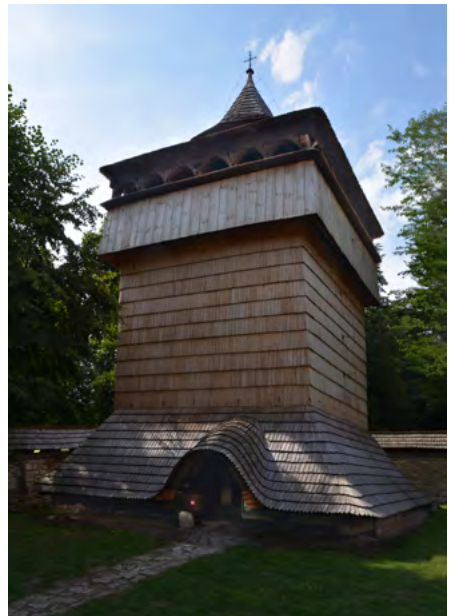
Dzwonnica – konstrukcji słupowo-ramowej, z galerią w górnej kondygnacji – pochodzi z XVI w.

Dzwonnica

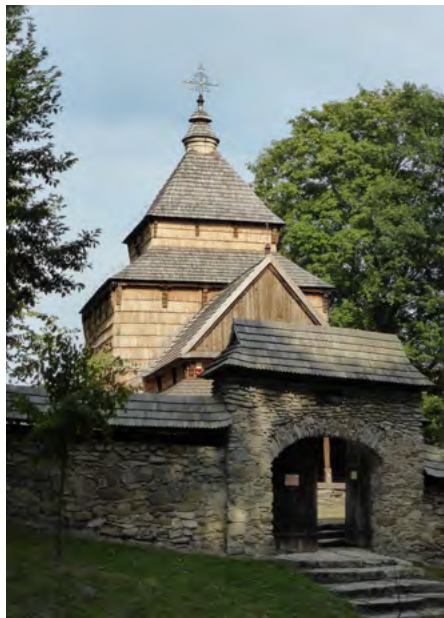
Być może miała charakter obronny, ale kamienny mur z bramami, zwieńczony gontowym daszkiem, powstał dopiero w 1825 r.

*Brama i mur od strony zachodniej*

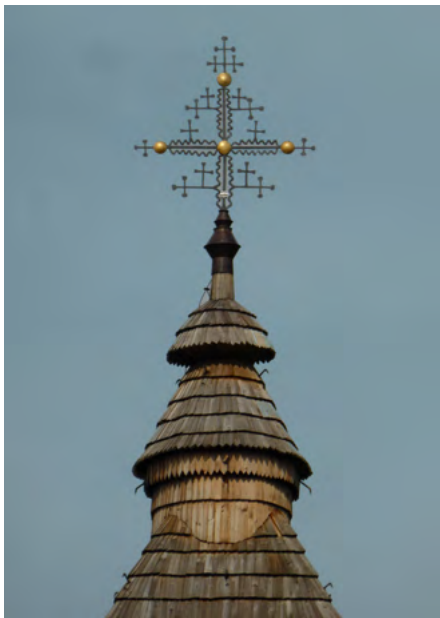
*Gontowa latarnia nad nawą*

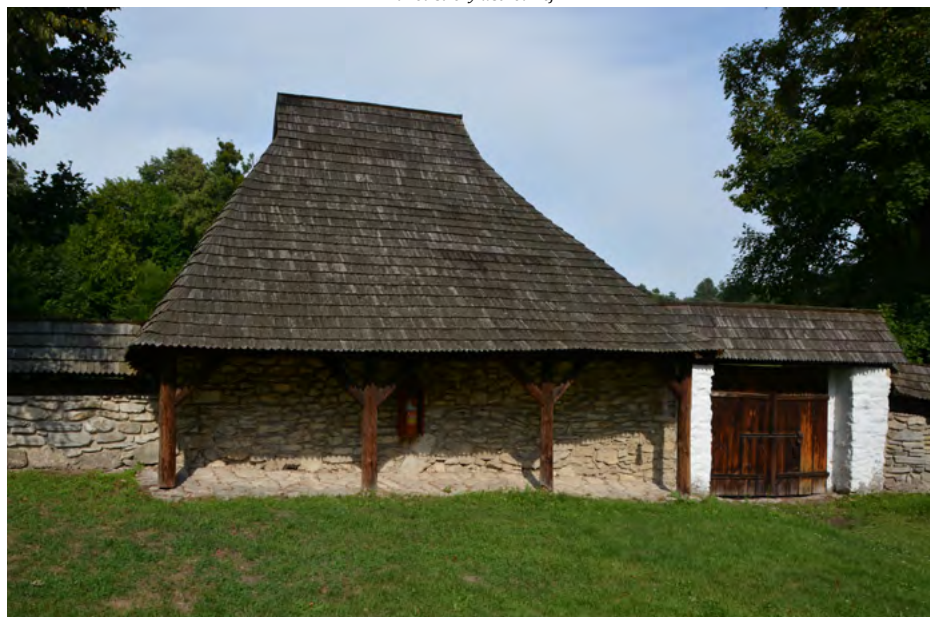
*Mur od strony wschodniej*

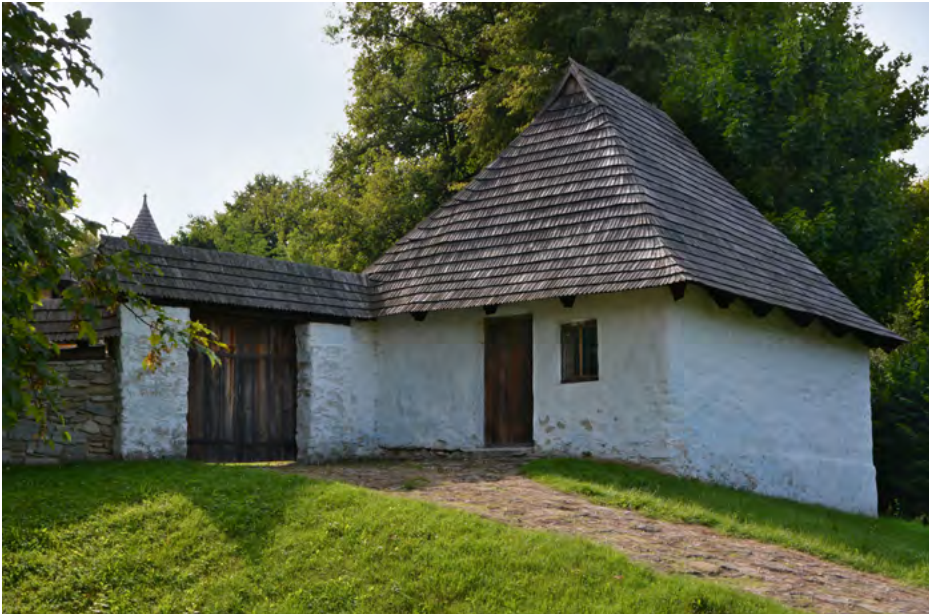
*Kostnica (dom diaka)*

Od wschodniej strony muru w 2. poł. XIX w. zbudowano kostnicę (tzw. dom diaka), z kamienia wapiennego (fot. z prawej).
