Świerszczów

Drewniany kościół rzymskokatolicki pw. św. Bazylego to pierwotnie cerkiew greckokatolicka pw. Podwyższenia Krzyża Świętego, z 1795 r.

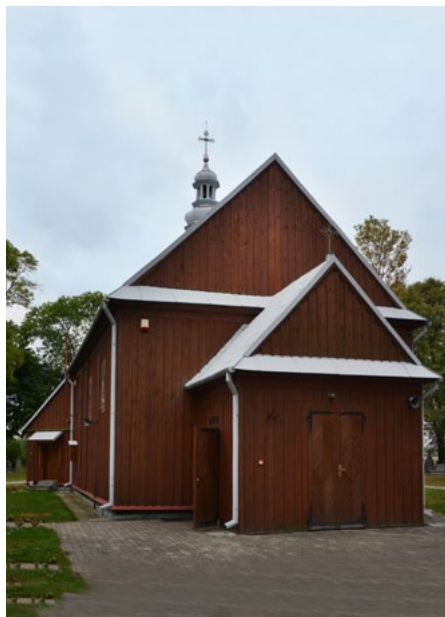
Elewacja zachodnia i północna

To świątynia konstrukcji zrębowej, wzmocniona lisciami, orientowana.

Prezbiterium, zamknięte trójbocznie, nie jest wyodrębnione z nawy. Z jego północnej strony znajduje się zakrystia.

Przed nawą, od frontu, jest kruchta (fot. powyżej).

Nawę, krytą jednokalenicowym dachem, wieńczy wieżyczka z blachy, z latarnią i baniastym hełmem.

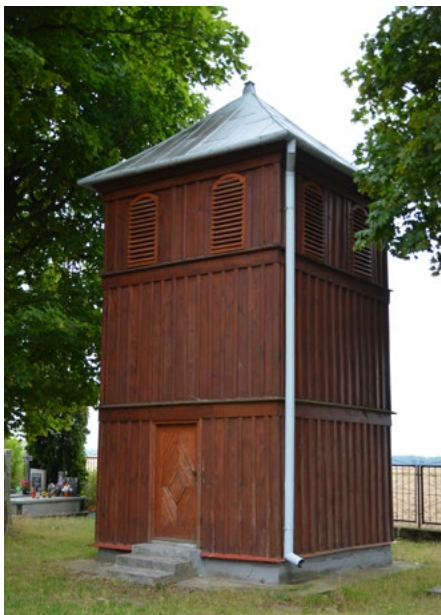
Elewacja wschodnia i północna

Drewniana dzwonnica (fot. z prawej) ma konstrukcję słupowo-ramową, jest na planie kwadratu, 3-kondygnacyjna, zwieńczona blaszanym dachem namiotowym. Pochodzi z początku XIX w.

Świątynię nieznacznie przebudowano pod koniec XIX w. Remonty wykonano w okresie międzywojennym i pod koniec XX w.
